## **RESONANCIAS EN SISTEMAS DE PROPULSION DE BUQUES RELACIONADO CON LA OPERACIÓN PROLONGADA A TRAVÉS DE LOS AÑOS DE SERVICIO**

**Torres Cuevas A. A**

Astilleros y Maestranzas de la Armada, Chile  
e-mail: [atorresc@asmar.cl](mailto:atorresc@asmar.cl)

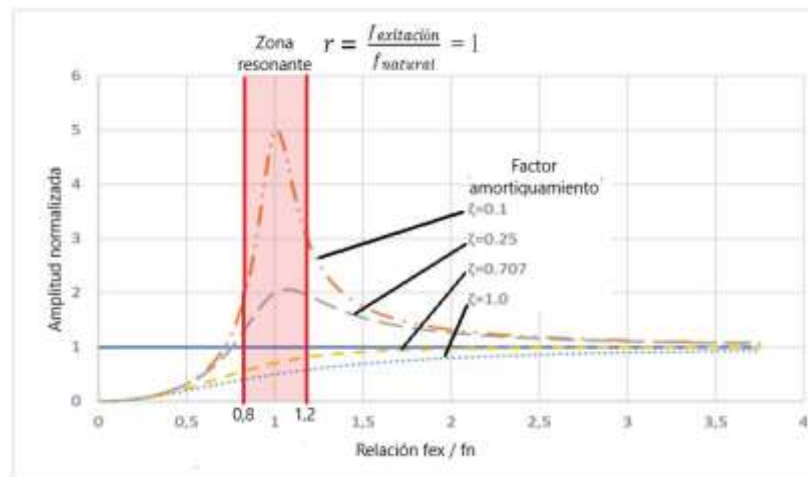
Fig. 1. Gráfico adimensional del desplazamiento vibratorio de maquinaria

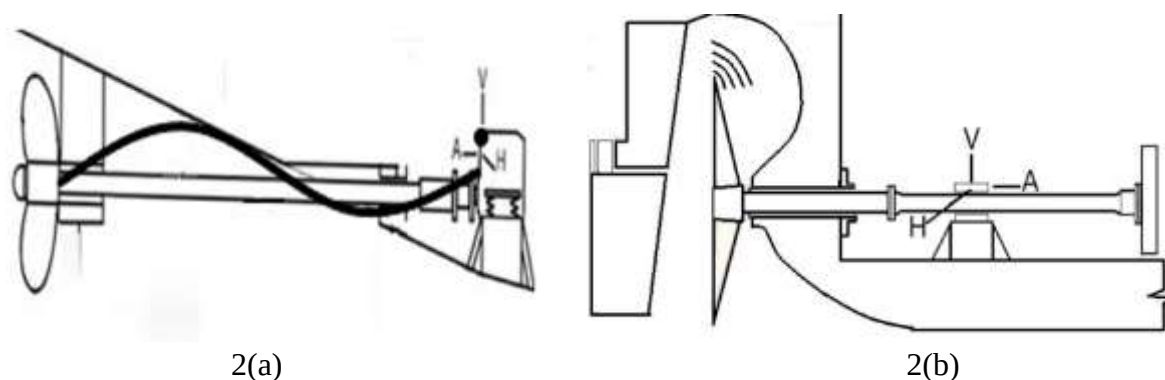
La figura 2 muestra los puntos de control para análisis. Una vez efectuada las mediciones, la información es descargada en el software de análisis de vibraciones Aptitude Analyst de SKF.

Fig. 2. Esquema y puntos de control, resonancia en eje 2(a) resonancia en hélice 2(b)

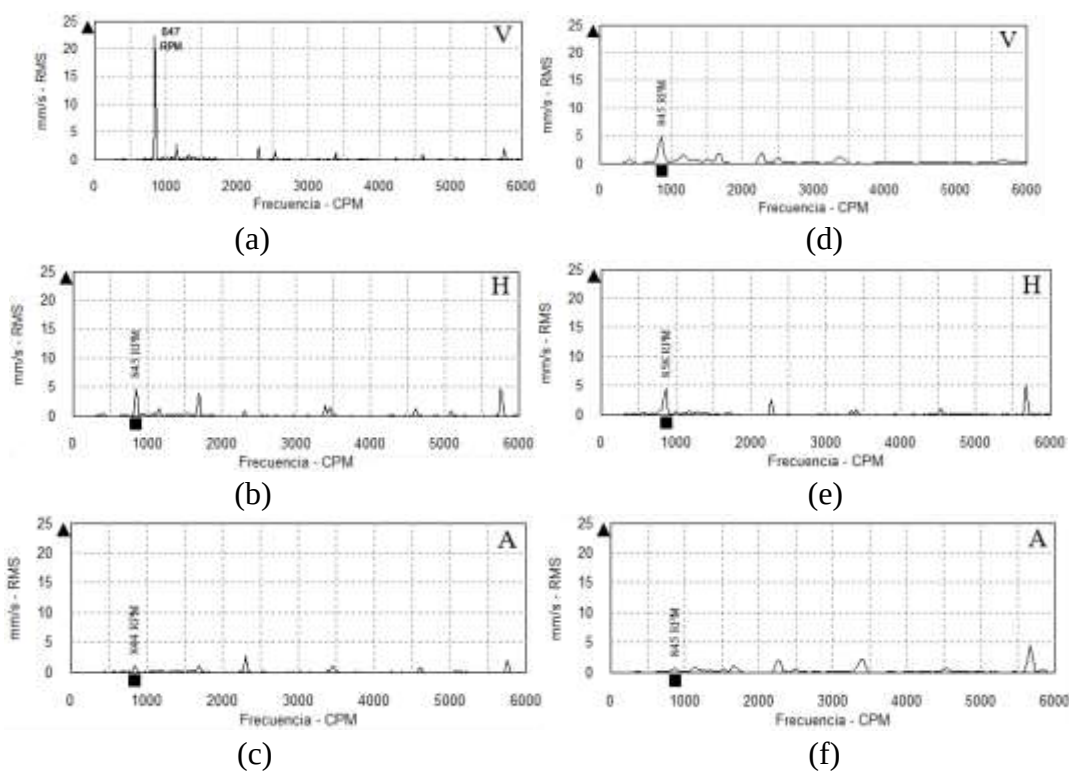
El análisis de la respuesta vibratoria puede ayudar a distinguir a la resonancia de otras fallas con características similares. Los datos obtenidos de la secuencia de pruebas son observados en la fig. 3. Se puede apreciar la existencia de una componente dominante a 1X RPM altamente direccional. Los registros de fase relativa (sensores dispuesto a 90°) mostraron un valor de 39°. La relación de amplitudes entre los espectros de la Fig. 3(a) y Fig. 3(b) es de 4,7 veces. De acuerdo con las referencias obtenidas de la literatura [2], el resultado de la medición de fase, la diferencia entre la amplitud radial vertical y amplitud radial horizontal superior a 3 y la alta direccionalidad contempla la resonancia como causa, descartando otras causas similares como el desbalance o flexión de eje.

La Fig. 3 evidencia, además, una distribución de las componentes armónicas del giro del eje de

poca incidencia en el valor global de los espectros (1X, 2X, 3X), desestimando al desalineamiento.

Fig. 3. Espectros de buque en condición no satisfactorio (a), (b) y (c); espectros de buque en condición satisfactorio (d), (e) y (f).

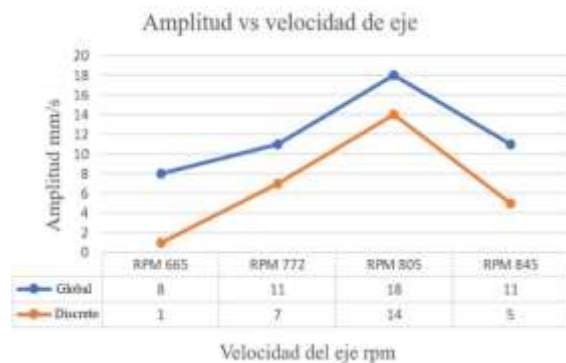
La fig. 4 muestra el incremento de la amplitud discreta a diferentes velocidades. Se puede apreciar

que un pequeño cambio en la velocidad de operación incrementa la amplitud discreta al doble, para luego disminuir su valor a velocidades de operación superiores. Esta respuesta refleja el comportamiento de la línea de eje al pasar por su velocidad crítica.

Fig. 4. Relación amplitud vertical vs rpm.

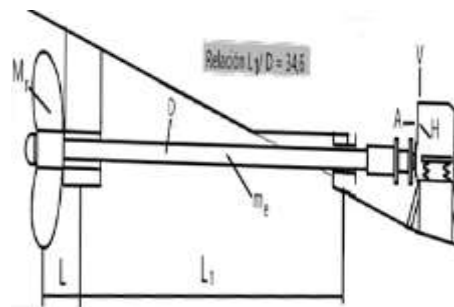
Objeto reforzar el planteamiento anterior, se empleó el análisis del arreglo general de la línea de eje, como se indica en la Fig. 5, detectando que la disposición de los apoyos y su proporción respecto del diámetro del eje mantiene una relación  $L_1 / D = 34,6$  veces; algunas Sociedades Clasificadoras [8] sugieren efectuar un análisis de vibraciones específico (whirling) cuando la relación  $L_1 / D$  superen el valor de  $450 \cdot \sqrt{\text{diámetro del eje}}$ , muy cercana a la distancia actual. Se estima que mayores longitudes entre descanso aumentan la posibilidad de vibración relacionada a resonancia.

Fig. 5. Arreglo general y relación  $L_1 / D$ .

Una observación importante se evidenció a partir de la relación  $L_1/D$ . De acuerdo con la ecuación  $\omega_n = \sqrt{k/m}$ , que representa las variables contenidas en la frecuencia natural de un elemento, una disminución en el valor de la rigidez equivalente “ $k$ ” del sistema, que puede lograrse al aumentar la distancia entre apoyos, reduce el valor de su frecuencia natural acercando las velocidades de operación al rango de resonancia. La estimación de la frecuencia fundamental de vibrar del eje obtenida por el software ShaftDesigner indica que el actual sistema propulsor efectivamente se encuentra trabajando en un rango de resonancia.

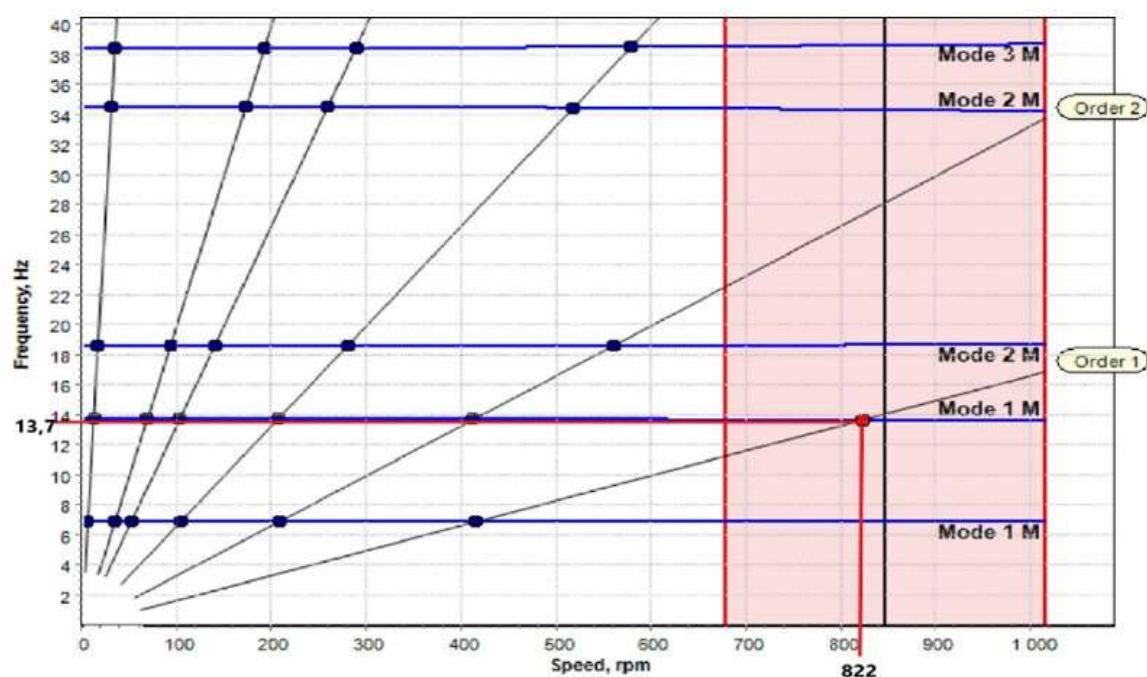
Para la validación de modo de vibrar anterior y bajo la hipótesis de resonancia, se efectuó un modelamiento de la línea de eje. Lo anterior fue realizado mediante la aplicación del software ShaftDesigner. La frecuencia natural calculada por el software fue de 13,7 Hz, lo cual indica que la línea de eje se encontrará en una condición de máxima amplificación de los niveles vibracionales cuando la frecuencia natural coincida con las revoluciones del eje a 822 RPM Fig. 6.

Fig. 6. Diagrama de Campbell para frecuencias críticas.

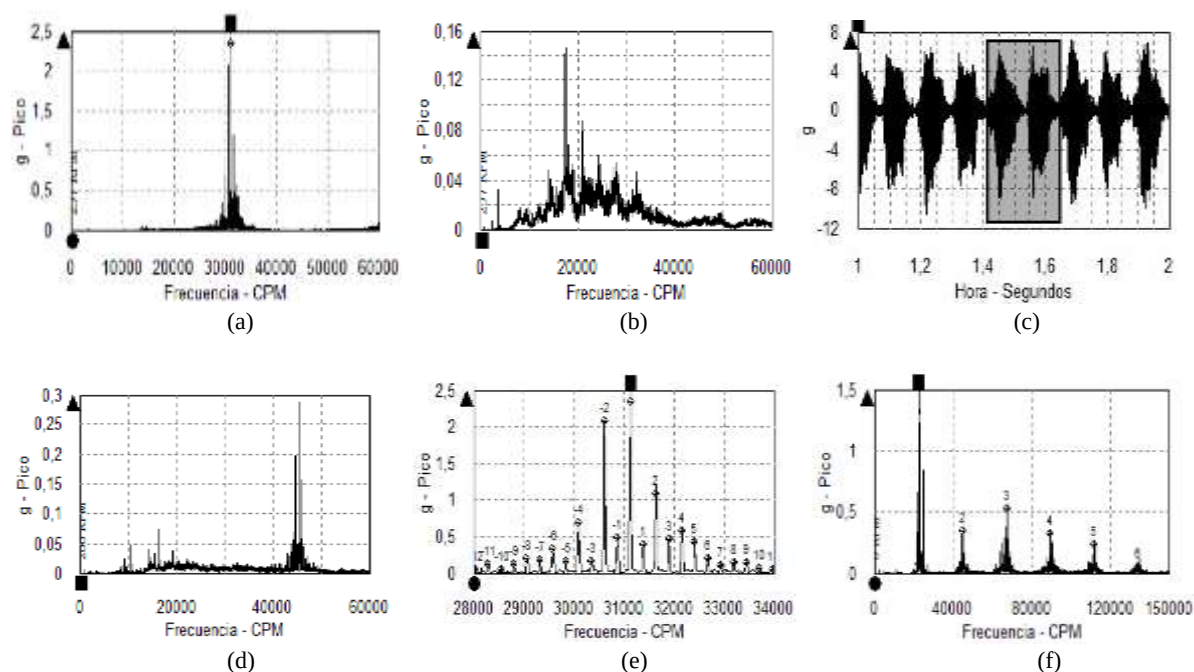
El análisis de la señal vibratoria se presenta en la Fig. 7. El espectro de la Fig. 7(a) corresponde a la condición de navegación a avante a 257 RPM del eje y muestra la relación entre la frecuencia resonante y amplitud. El espectro de la Fig. 7(b) corresponde a la condición navegación atrás a 257 RPM. Se observa que en la condición dar atrás desaparece complétame dicha frecuencia. La Fig. 7(c) muestra la señal en el dominio tiempo, donde es posible visualizar las modulaciones relacionadas con la velocidad de giro del eje propulsor. El comportamiento modulado y permanente permite diferenciarlas de problemas hidrodinámicos como la cavitación y turbulencia.

Fig. 7. Espectros y onda temporal de una embarcación con resonancia en la hélice.

La Fig. 7(e) muestra las modulaciones alrededor de la frecuencia central de la Fig. 7(a), con componentes espaciadas exactamente a las velocidades de giro del eje, llamadas bandas laterales, siendo esta una de las características que se mantiene en todas las hélices analizadas.

El espectro de la Fig. 7(d) corresponde a una velocidad mayor a la del espectro 7(a); puede observarse que la frecuencia de resonancia cambia el valor de su frecuencia central. El espectro de la Fig. 7(f) muestra que se pueden excitar armónicos de la frecuencia resonante, manteniéndose las bandas laterales alrededor de cada uno de los armónicos.

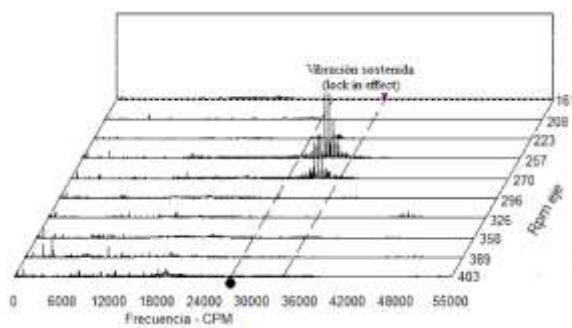
Fig. 8. Efecto de vibración sostenida

La gráfica de la Fig. 8 muestra el comportamiento de la vibración respecto de la amplitud y la velocidad de giro del eje propulsor. Se observa que la condición resonante de la hélice se manifiesta en un rango bien definido de revoluciones. Se evidenció además que, aunque la velocidad de rotación del eje aumente, la frecuencia de resonancia se mantiene, lo cual se conoce como vibración sostenida o “lock-in effect” [2]. La Fig. 9, muestra el incremento de la amplitud de vibración al pasar la zona resonante. La línea naranja muestra su atenuación posterior a la reparación.

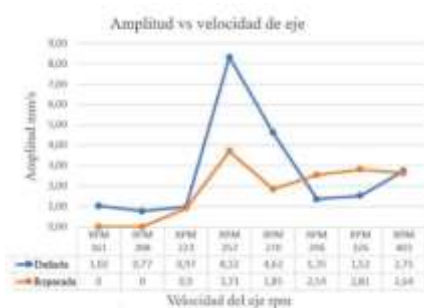
Fig. 9. Amplitud de la vibración vs rpm del eje.
